Zagrożenia i wypadki drogowe spowodowane nie ustępowaniem pierwszeństwa

JEL: R41 DOI: 10.24136/atest.2019.012

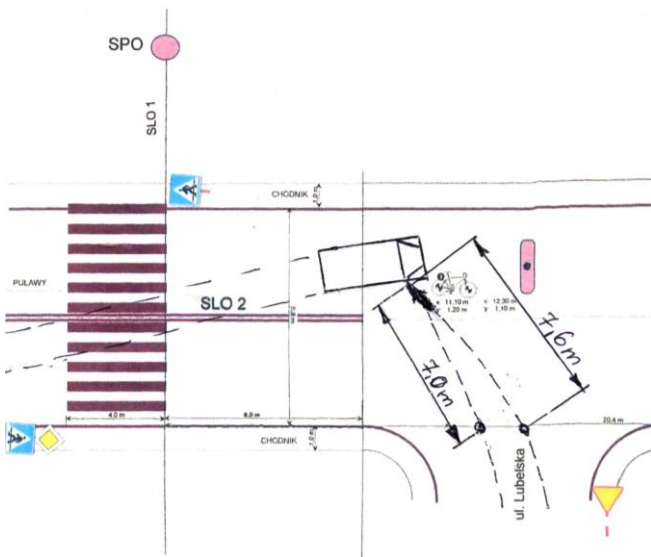
Rys. 3. Sytuacja zderzeniowa oraz szkic miejsca wypadku drogowego nr: 1.

otoczenia około 19°C. Jezdnia w miejscu zdarzenia była dwupasmowa i dwukierunkowa o szerokości 8,8 m, krzyżowała się z jezdnią ulicy podporządkowanej. Na chwilę przed wypadkiem jezdnią z pierwszeństwem przejazdu poruszał się kierujący samochodem FIAT Doblo, wówczas z prawej strony kierującego w/w samochodem wyjechał z drogi podporządkowanej rowerzysta, który po wyjechaniu na drogę z pierwszeństwem przejazdu zamierzał skrócić w lewo, tj. w kierunku skąd nadjeżdżał samochód FIAT Doblo. Doszło do uderzenia rowerzysty w prawy bok nadwozia samochodu FIAT, dokładniej w otoczenie prawego lusterka zewnętrznego. Skutkiem zderzenia były obrażenia głowy rowerzysty, które spowodowały jego zgon. Kierujący samochodem rozpoznając wyjazd rowerzysty z drogi podporządkowanej przystąpił do hamowania i odchylenia toru jazdy w lewo. Sytuację zderzeniową zilustrowano na rys.3.

W wyniku przeprowadzonej rekonstrukcji przebiegu zdarzenia [3] ustalono, że samochód FIAT poruszał się z prędkością około 50 km/h, a rowerzysta około 10-12 km/h, przy dopuszczalnej dla miejsca wypadku 50 km/h. Jak wynika ze szkicu z miejsca zdarzenia rowerzysta wyjechał z drogi podporządkowanej, na której usytuowany był znak A-7, zatem nie ustąpił pierwszeństwa przejazdu kierującemu samochodem FIAT Doblo.

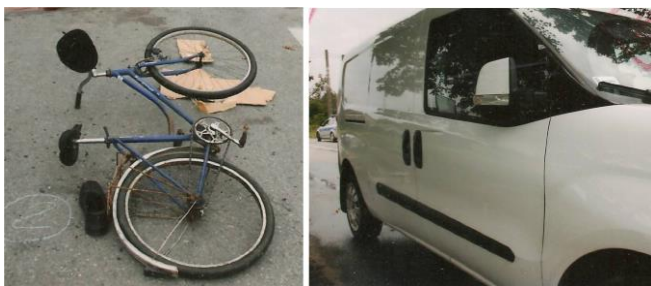
Rys. 4. Usytuowanie pojazdów po wypadku

Usytuowanie pojazdów po wypadku ilustrują fotografie zamieszczone na rys. 4.

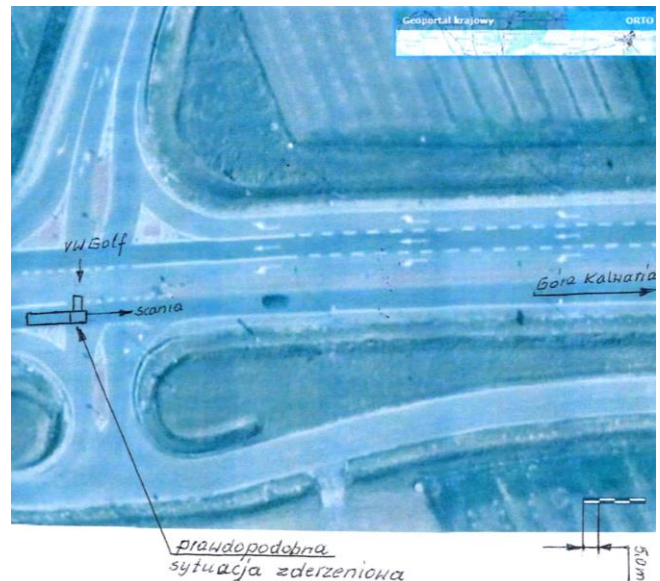
Rys. 5. Sytuacja zderzeniowa wypadku drogowego nr: 2.

Z materiału dowodowego wynikało, że na chwilę przed wypadkiem, drogą z pierwszeństwem przejazdu, tj. drogą krajową nr 50 jechał kierujący pojazdem członowym składającym się z ciągnika samochodowego marki Scania sprzęgnięty z naczepą marki Chereau. Wówczas z lewej strony kierującego pojazdem ciężarowym, wyjechał z drogi podporządkowanej kierujący samochodem marki Volkswagen Golf. Doszło do czołowego uderzenia samochodu VW Golf w lewy bok pojazdu członowego. W wyniku dynamicznego kontaktu pojazdów samochód osobowy został wprowadzony w rotację o około 360°, podczas której doszło do ewakuacji z pojazdu kierującego samochodem Golf i jego ciężkich obrażeń. Sytuację zderzeniową zilustrowano na podstawie zdjęcia satelitarne z miejsca zdarzenia, na którym zaznaczono wzajemne usytuowanie zderzeniowe pojazdów (rys.5).

W wyniku zderzenia pojazdów uszkodzeniom uległy w samochodzie VW Golf: błotniki przednie, krata wlotu powietrza ze zderzakiem, pokrywa silnika, oświetlenie przednie, szyba czołowa, szyba drzwi prawych przednich, szyba tylna i lampy tylne zespolone, a w samochodzie ciężarowym uszkodzeniom uległy: zbiornik paliwa z lewej strony, akumulator z osłoną, nadkole lewe, zbiornik powietrza z zaworami, a w naczepie oderwane zostały listwy boczne z lewej strony. Oszacowano prędkości zderzeniowe dla samochodu ciężarowego około 65 km/h, a dla samochodu VW Golf około 45-50 km/h [4,5].

Na podstawie przeprowadzonej rekonstrukcji przebiegu zdarzenia stwierdzono, że przyczyną zaistniałego zdarzenia było nie ustąpienie pierwszeństwa przez kierującego samochodem marki VW Golf, w organizmie którego ujawniono ponadto znaczną zawartość alkoholu.

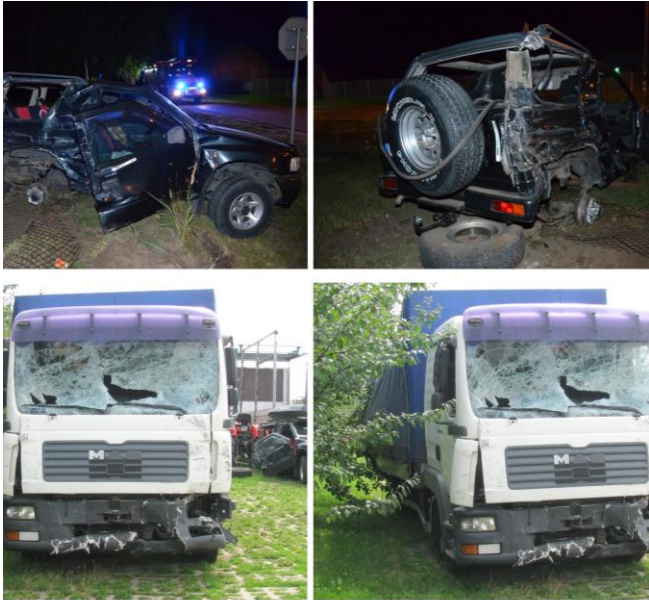
Rys. 6. Uszkodzenia pojazdów uczestniczących w wypadku nr: 3

się w/w pojazdu do drogi gminnej usytuowanej z lewej strony kierującego samochodem MAN, na skrzyżowanie wjechał kierujący samochodem Opel Frontera, z zamiarem przejazdu przez skrzyżowanie na wprost. Doszło do czołowego uderzenia samochodu MAN w prawy bok samochodu Opel Frontera. W wyniku dynamicznego zderzenia pojazdów zmarła pasażerka samochodu Opel Frontera. Pojazdy uczestniczące w zderzeniu uległy uszkodzeniu w zakresie widocznym na fotografiach zamieszczonych na rys. 6.

W wyniku przeprowadzonej rekonstrukcji przebiegu zdarzenia określono prędkości zderzeniowe pojazdów, tj. dla samochodu MAN około 60 km/h, a dla samochodu Opel Frontera około 30-35 km/h [4,5]

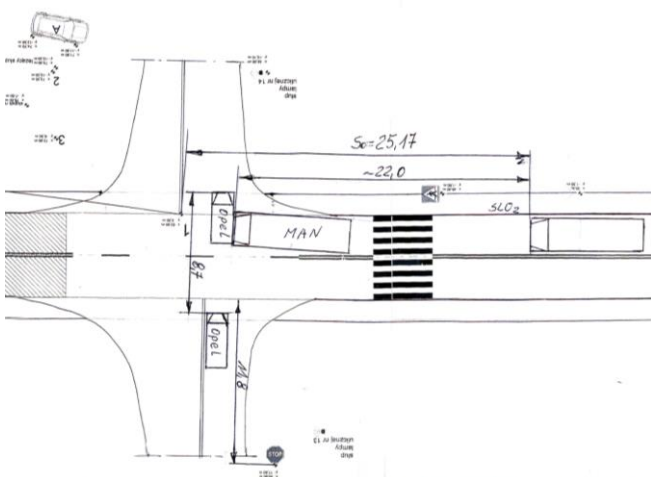
Rys.7. Sytuacja zderzeniowa wypadku nr: 3

Na podstawie materiału dowodowego okazało się, że kierujący samochodem Opel miał przed wjazdem na skrzyżowanie znak B-20 tj. „Stop”, do którego się nie zastosował. Sytuację zderzeniową zilustrowano na szkicu (rys. 7).

Analiza czasowo-przestrzenna zaistniałego zdarzenia wykazała, że w sytuacji drogowej jaką wytworzył kierujący samochodem Opel Frontera, to kierujący samochodem ciężarowym MAN nie miał realnych możliwości uniknięcia wypadku.

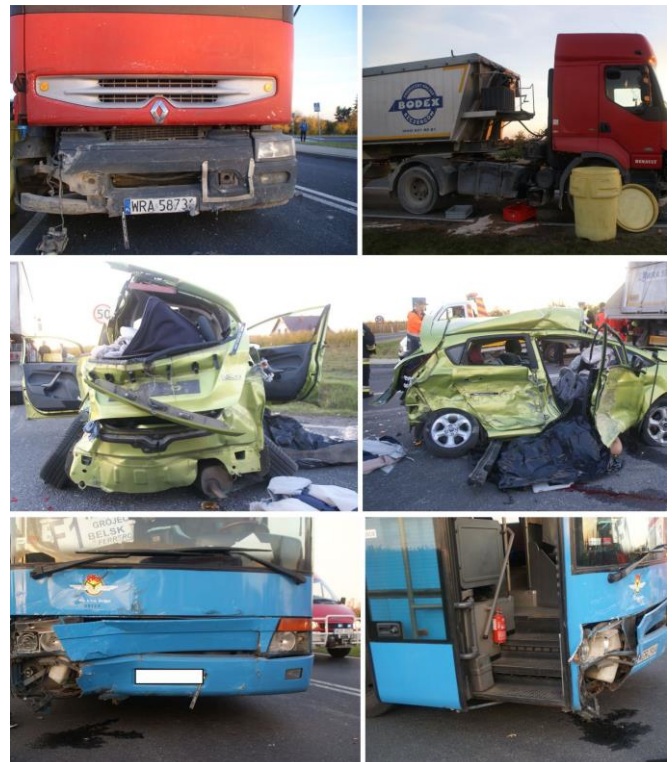
Rys. 8. Uszkodzenia pojazdów uczestniczących w wypadku nr 4

Do wypadku doszło na drodze wojewódzkiej nr 730, krzyżującej się po obu stronach z drogami podporządkowanymi. Do zdarzenia doszło w godzinach popołudniowych, podczas słonecznej pogody, na płaskim i prostym odcinku drogi, której dwukierunkowa i dwupasmowa, asfaltowa jezdnia miała szerokość 6,4 m. Zdarzenie zaistniało na obszarze nie zabudowanym o dopuszczalnej prędkości jazdy 90 km/h. Na chwilę przed zaistnieniem wypadku jezdnią drogi 730 w kierunku wschodnim, poruszał się samochód ciężarowy marki Renault Premium, który był sprzęgnięty z naczepą marki Bodex. W chwili gdy kierujący w/w pojazdem członowym zbliżał się do skrzyżowania z lewej strony kierującego samochodem ciężarowym wjechał na skrzyżowanie kierujący samochodem Ford Fiesta, który nosił się z zamiarem jazdy na wprost. Doszło do uderzenia czołowej powierzchni ciągnika samochodowego marki Renault Premium w prawy bok, usiłującego przejechać przed nim samochodu Ford Fiesta. Następnie odrzucony pojazd Ford uderzył w przednią część nadwozia autobusu marki Setra, którego kierujący oczekiwał na wjazd z drogi podporządkowanej, na w/w skrzyżowanie z prawej strony kierującego samochodem Renault Premium. Następnie cofnięty w wyniku uderzenia przez samochód Ford autobus marki Setra, uderzył w przód stojącego za nim samochodu marki Peugeot 207. Skutkiem trójfazowego przebiegu wypadku była śmierć pasażerki samochodu marki Ford Fiesta i liczne obrażenia kierującego tym pojazdem. Nadto uszkodzeniom uległy uczestniczące w zdarzeniu pojazdy, w tym największych uszkodzeń doznał pojazd marki Ford Fiesta, a najmniejszych pojazd marki Peugeot 207. Uszkodzenia wypadkowe pojazdów ilustrują niżej zamieszczone fotografie.

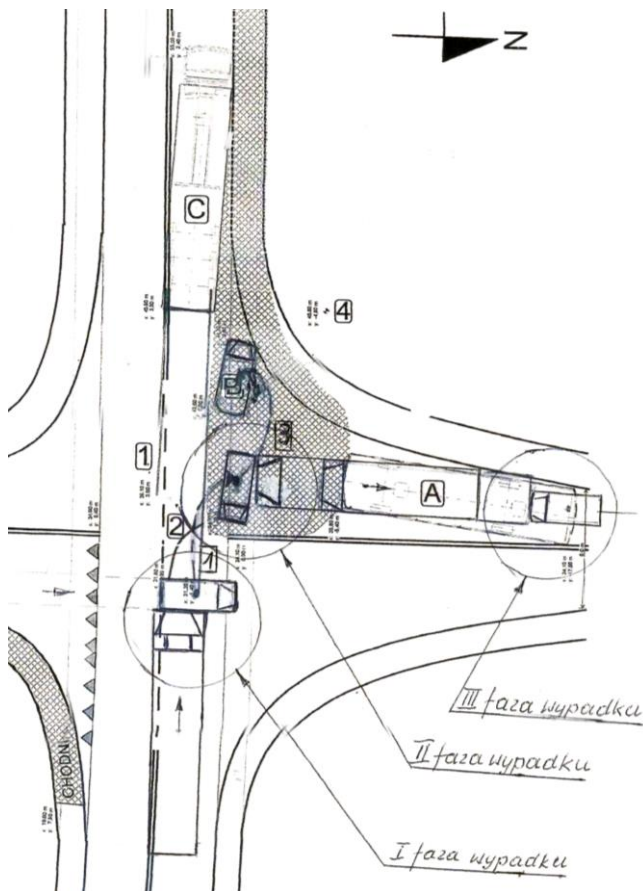
Rys. 9. Szkic miejsca wypadku drogowego nr: 4

W toku przeprowadzonej rekonstrukcji przebiegu zdarzenia określono prędkości zderzeniowe samochodu Renault Premium na około 60-65 km/h i samochodu Ford Fiesta na około 25-30 km/h [3,4,5]. Przebieg zdarzenia został zilustrowany na szkicu znajdującym się na rys. 9.

Należy zauważyć, że kierujący samochodem marki Ford Fiesta miał przed wjazdem na skrzyżowanie znak pionowy A-7 oraz znak poziomy P-15 „trójkąt podporządkowania”. Nie stosowanie się do w/w oznakowania przez kierującego samochodem Ford Fiesta decydowało o zaistnieniu analizowanego wypadku.
